ガリレオマンション小田原 不具合報告書

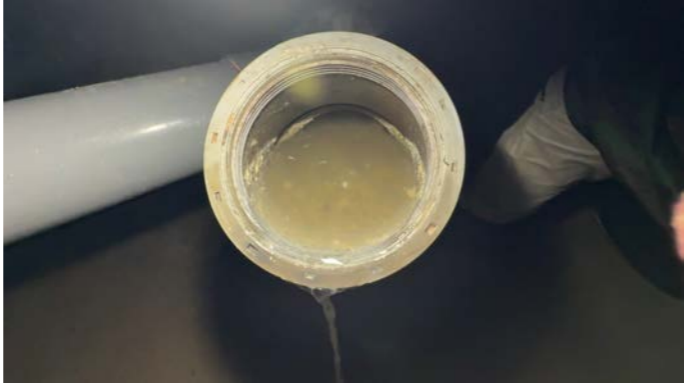
① 掃除口が満水状態

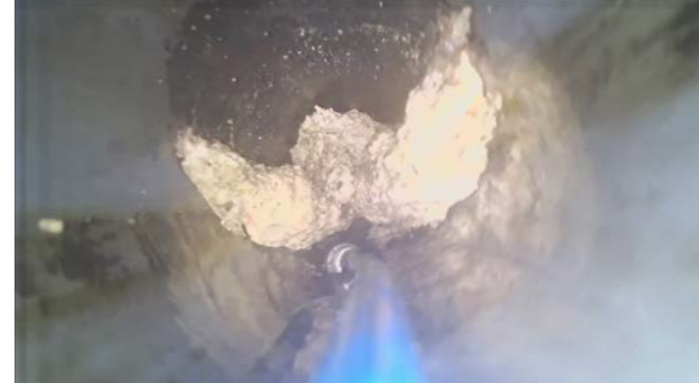
② 堆積物によって閉塞寸前

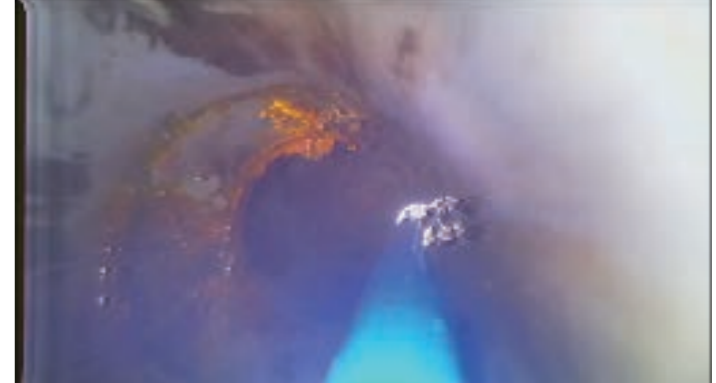
③ 継手が錆びて腐食

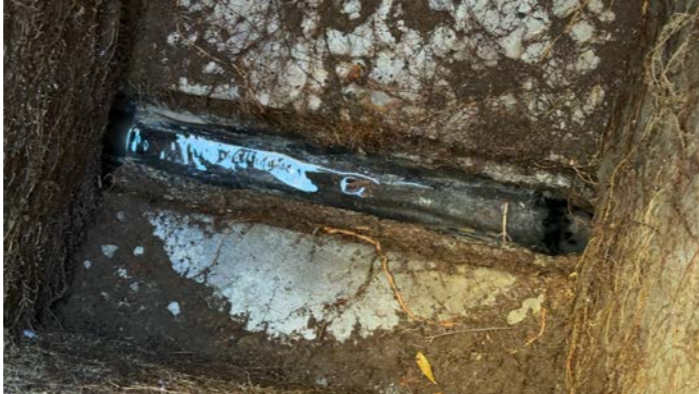
④ 外部マスに木の根侵入

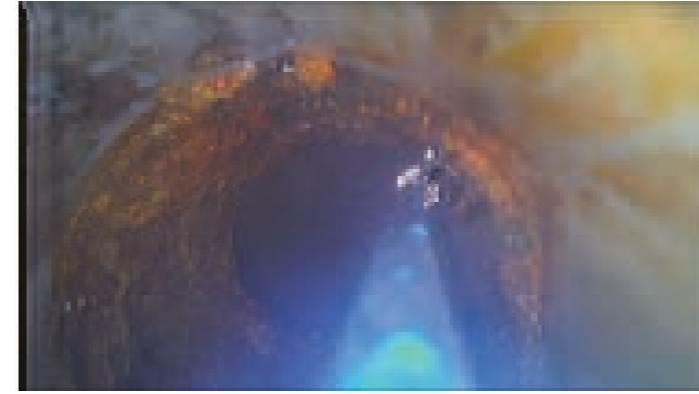
⑤ 継手が錆びて激しく腐食

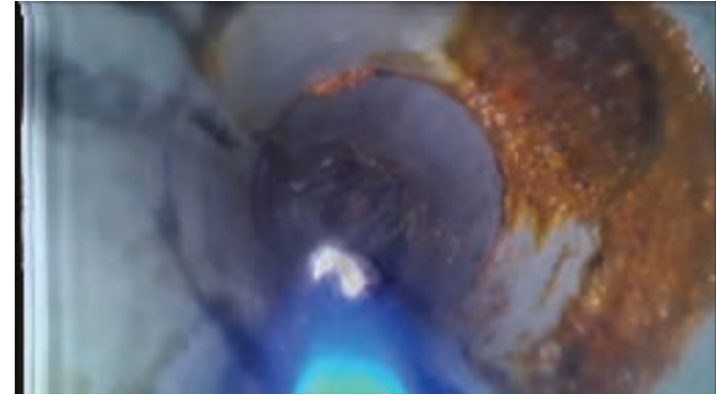
⑥ 掃除口が錆びて腐食
